**A/B SKÆRBÆKKEN RESENBRO  
VEDLIGEHODELSESPLAN**

Andelsboligforeningen Seniorbo Resenbro ligger på Skærbækvej i Silkeborg kommune

Denne vedligeholdelsesvurdering er udarbejdet af Vopa, for andelsforeningen Seniorbo Resenbro, til generelt brug for planlægning af vedligeholdelsesarbejdet på foreningens ejendom. Ejendommens afgrænsninger er generelt i overensstemmelse med de indberettede ejendomsoplysninger.

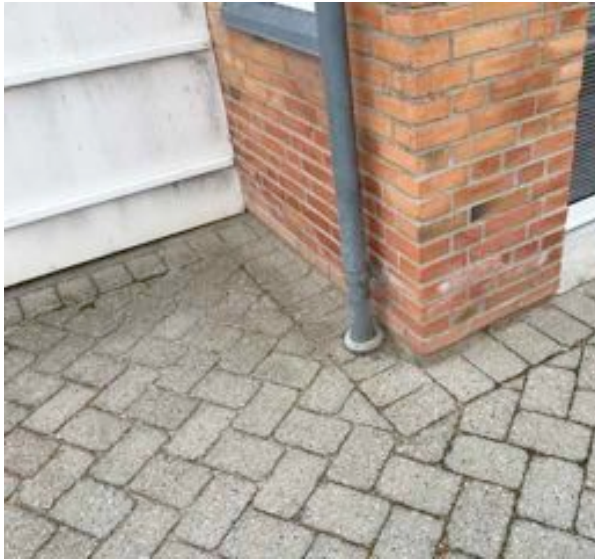
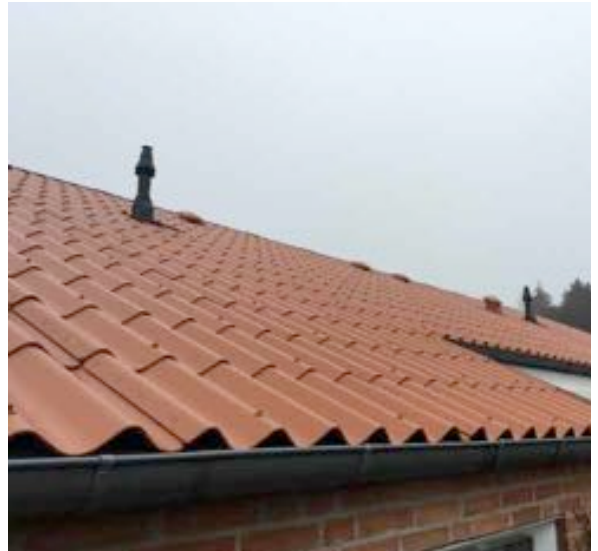
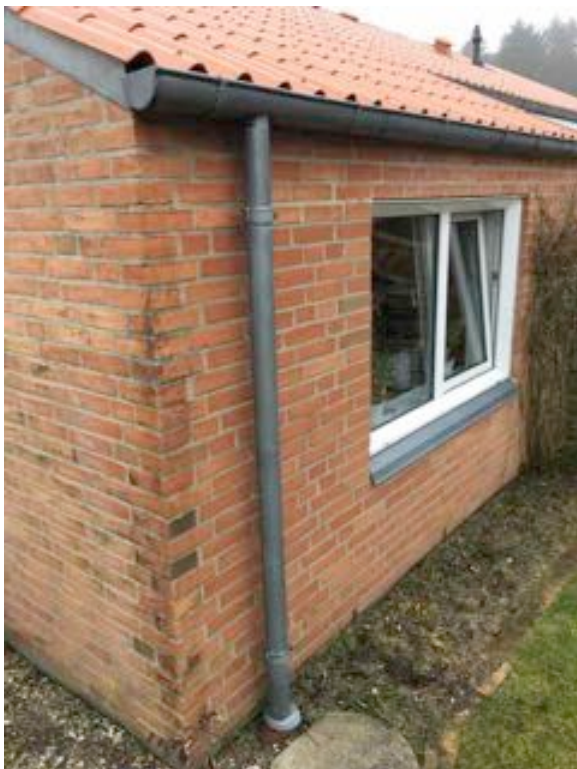
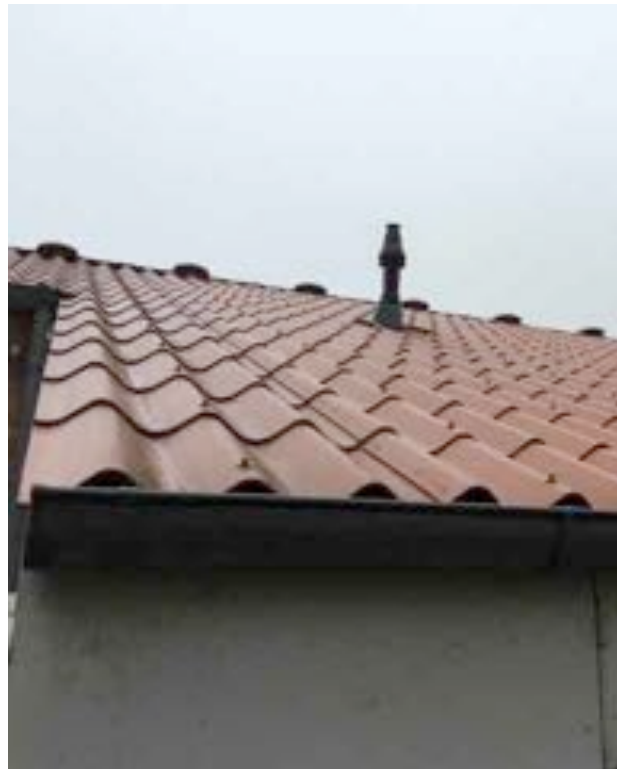
| Emne | Beskrivelse |
|---|---|
| <b>Generelt:</b> | <p>Taget er opført som gitterspærskonstruktion. Hele bebyggelsen har fået lavet nyt eternittag i 2010. Der er etableret korrekt udluftning i tagryggen med ventilationshætter. Alle inddækninger og sternbeklædninger er udført i zink.</p> <p>Eternittaget har en restlevetid på 20-25 år, og det anbefales at lave løbende afrensning af tagoverfladen for et modvirke mos og algedannelser. Der er afsat et beløb til afrensning af taget hvert 3 år i det 10 årige vedligeholdelsesbudget.</p> <p>Alle tagrender og nedløb er udført zink som er vedligeholdelsesfrit. Det er vigtigt at gennemgå samlinger på nedløb og tagrender en gang om året for at sikre korrekt afvanding af regnvandet. Alle tagrender skal renses for nedfaldsmateriale. Der er afsat et beløb til afrensning hvert 3 år i det 10 årige vedligeholdelsesbudget.</p> <p><u>Det vurderes at der ikke er nogen større udgifter til vedligeholdelse de næste 10 år.</u></p> |

Over middel

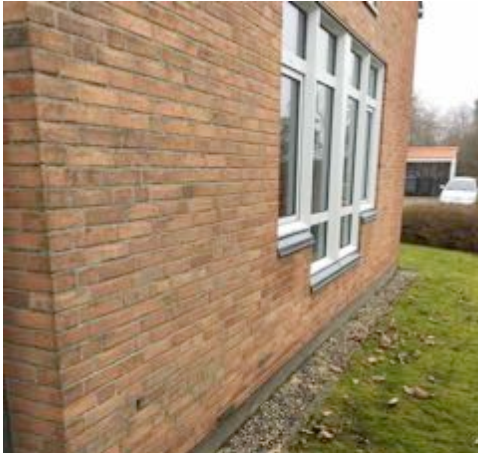
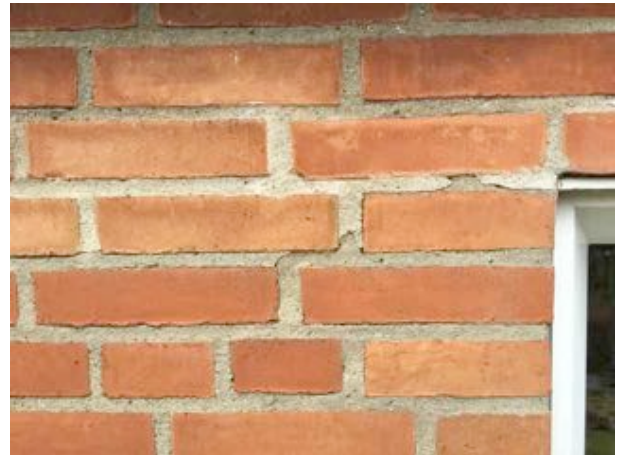
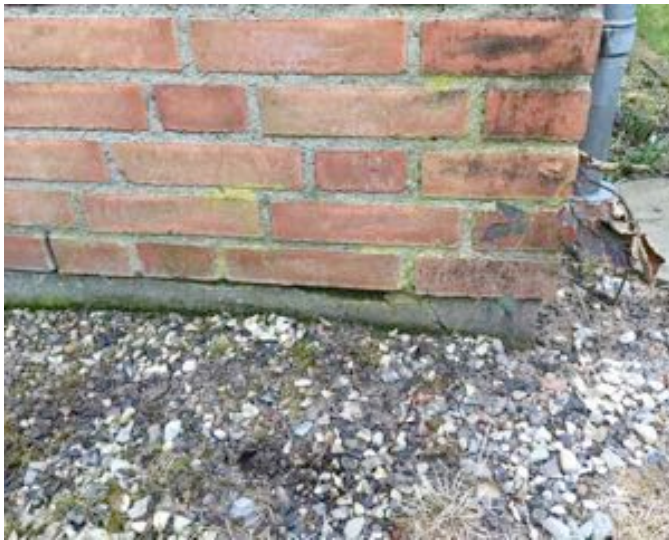
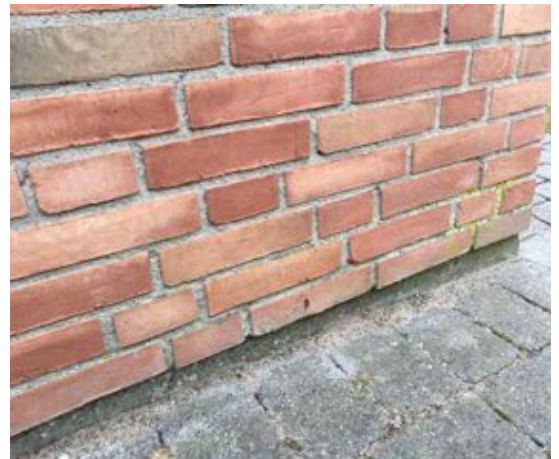
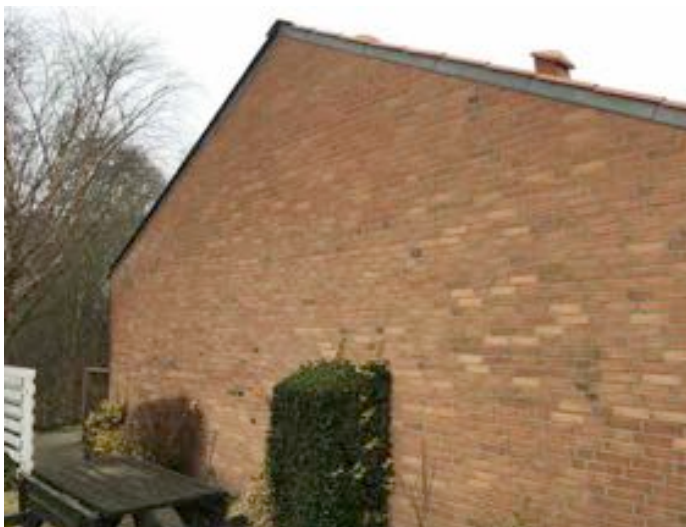
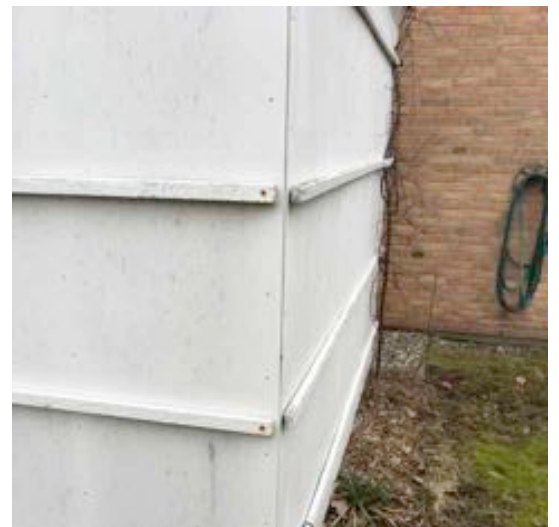
| Emne | Beskrivelse |
|---|---|
| <b>Generelt:</b> | <p>Facaderne er opført i blankmurværk i gule teglsten. Murværket er udført med skrabet mørtelfuger. Da bygningerne ikke har noget udhæng er facaderne ekstra udsat for skader som følge af regn og frost. Der er løbende lavet en lettere facaderenovering af fugerne, hvor fugerne er kradset ud og omfuget. Det er vigtigt at fugerne er intakte da defekte fuger øver risikoen for vandindtrængen i murværket. Hvis murværket løbende på vedligehold har det en restlevetid på +30 år. Der er afsat et beløb til løbende omfugning i det 10 årige vedligeholdelsesbudget</p> <p>Bygningernes sokler har mindre skader som følge af manglende vedligeholdelse. Flere steder er der græsbelægning og jord direkte op ad soklen. Det er ikke en hensigtsmæssig løsning, og det anbefales at etablere en flisekant rundt om alle bygninger med f.eks. betonfliser. Der er afsat et beløb under øvrige i det 10 årige vedligeholdelsesbudget.</p> <p>Under alle vinduer er monteret zinkprofiler som sålbænke. Flere steder kunne det konstateres at fugerne mellem vindue og sålbænken var defekte. Det anbefales at gennemgå disse fuger i forbindelse med gennemgang af fuger rundt om vinduer/døre.</p> <p>Alle skure og affaldsområder er opbygget med eternitplader som facadebeklædning. Der er monteret træprofiler som er malet hvide og skruet fast på eternitpladen. Alle skruer er monteret som ikke galvaniseret. Det har medført rustdannelse og med tiden vil de ruste op. Det anbefales derfor at udskifte alle skruer til galvaniseret. Der er afsat et beløb under det øvrige i det 10 årige vedligeholdelsesbudget.</p> |

Middel

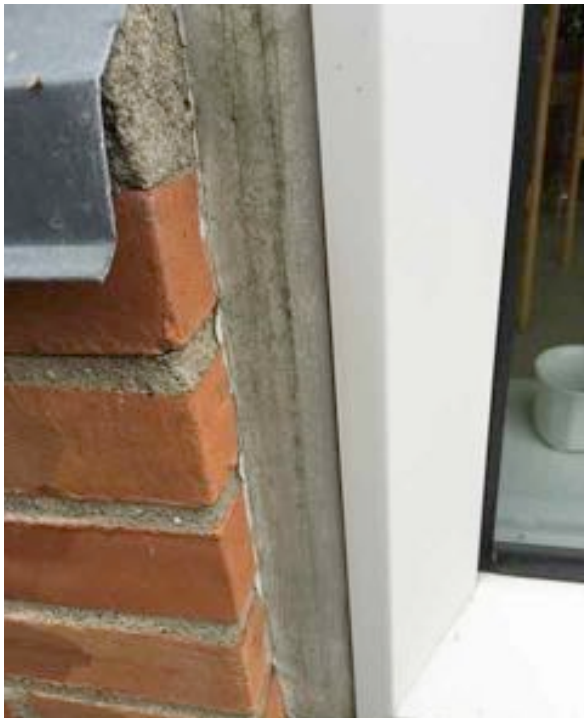
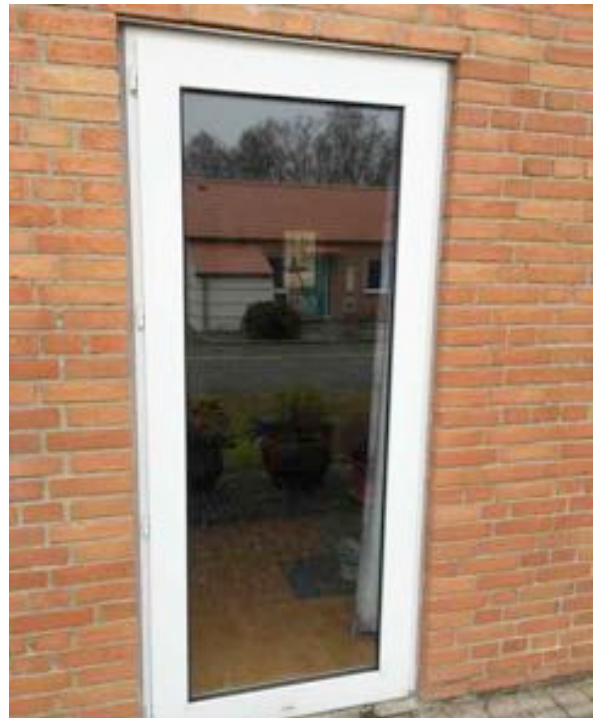
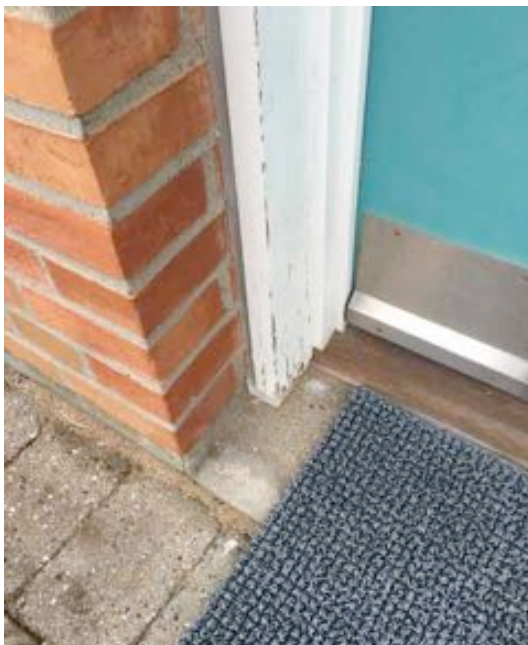
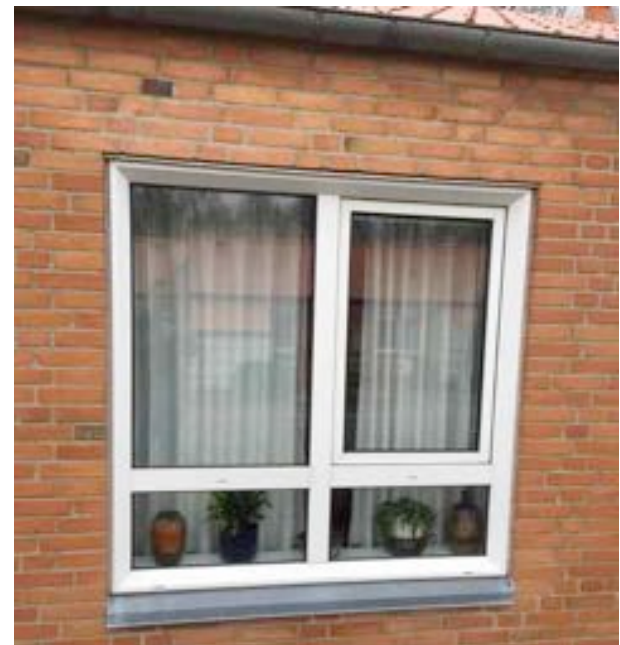
| Emne | Beskrivelse |
|---|---|
| <b>Generelt:</b> | <p>Foreningens vinduer er originale vinduer fra opførelsen af bygningerne. Vinduerne er opbygget som plastikvinduer der er vedligeholdelsesfrie. Det er vigtigt at smøre hængsler og beslag med olie med jævne mellemrum i henhold til producentens vedligeholdelsesvejledning.</p> <p>Alle vinduer og døre er fuget med elastiskfuge mellem karm og murværk. Flere steder kunne det konstateres at fugerne var hårde og flækket. Det anbefales at lave en gennemgang af alle vinduer og døre inden for den næste årrække. Det er vigtigt at alle fuger er intakte, så der ikke kan trænge vand ind i konstruktionen. Der er afsat et beløb til en gennemgang i det 10 årige vedligeholdelsesbudget.</p> <p>Facadedørene er beklædt med træ på den udvendige side. De fleste facadedøre trænger til maling, hvor karme skal tjekkes for evt. rådskader. Det er vigtigt at alle døre males på en samlet gang for at sikre en ensartethed, samt et fast vedligeholdelsesinterval. Det skønnes at der skal udføres malearbejde hvert 5-6 år. Der er afsat et beløb til en maling af dørene på den udvendige side i det 10 årige vedligeholdelsesbudget</p> |

Middel

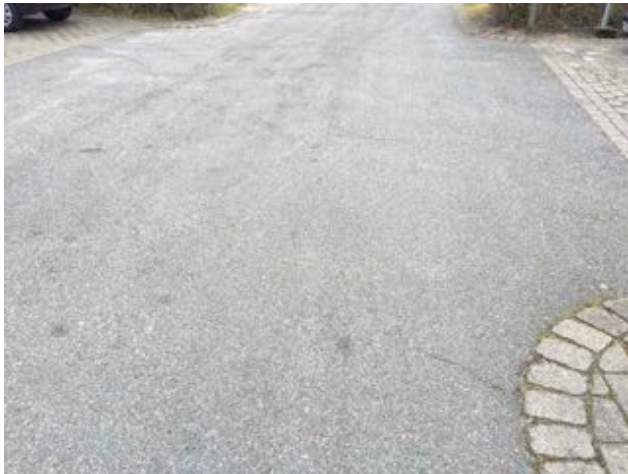
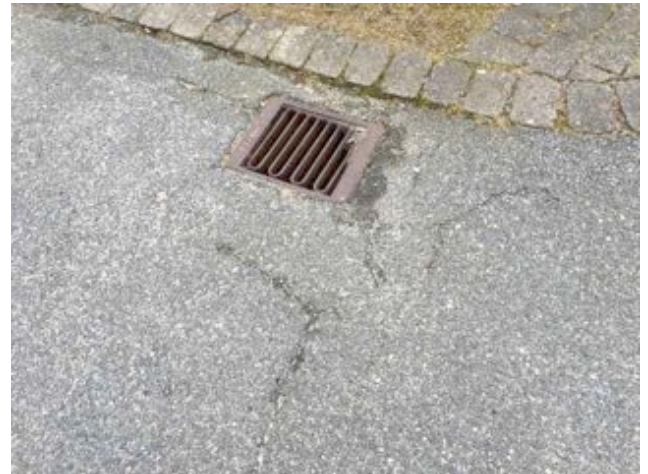
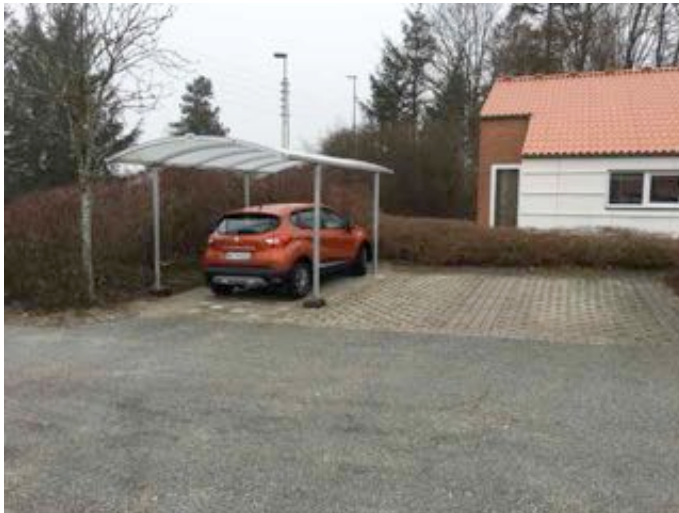
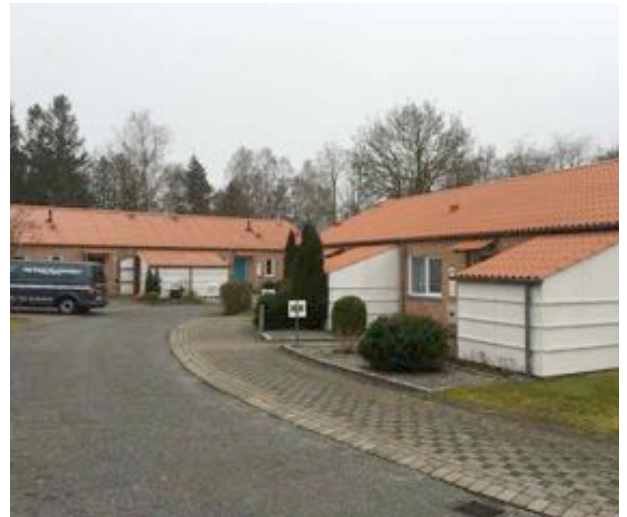
| Emne | Beskrivelse |
|---|---|
| <b>Generelt:</b> | <p>Bebyggelsen har et fællesareal som hovedsageligt bruges til parkeringsareal. Området er belagt med en blanding af flisebelægning og asfaltbelægning på vejen. Der kan ses revner og mindre skader på asfaltbelægningen på grund af slitage fra biler mv. Specielt omkring regnvandsbrønde kan der ses tydelig tegn på udfordringer med afledning af regnvand nogle steder er belægningen ydermere sunket.</p> <p>Det skønnes at den bedste løsning vil være en komplet udskiftning af hele det øverste lag asfalt. Der findes maskiner som kan fræse asfaltbelægningen af og genbruge det efterfølgende. Der er afsat et beløb i det 10 årige vedligeholdelsesbudget som kan prioriteres.</p> |

Middel

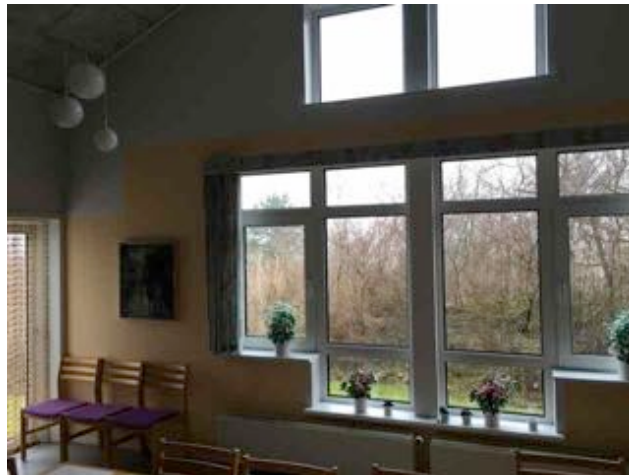
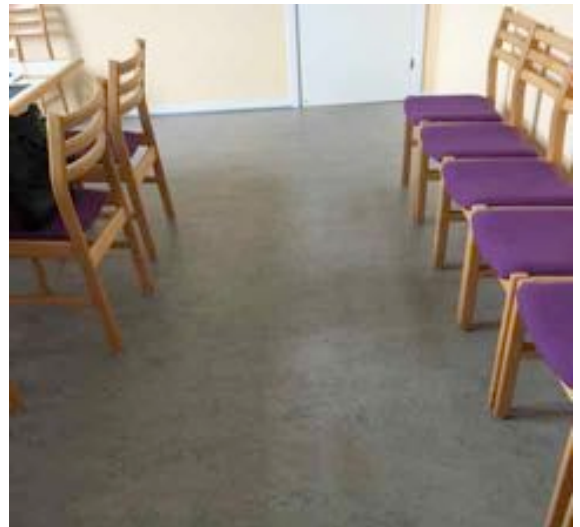
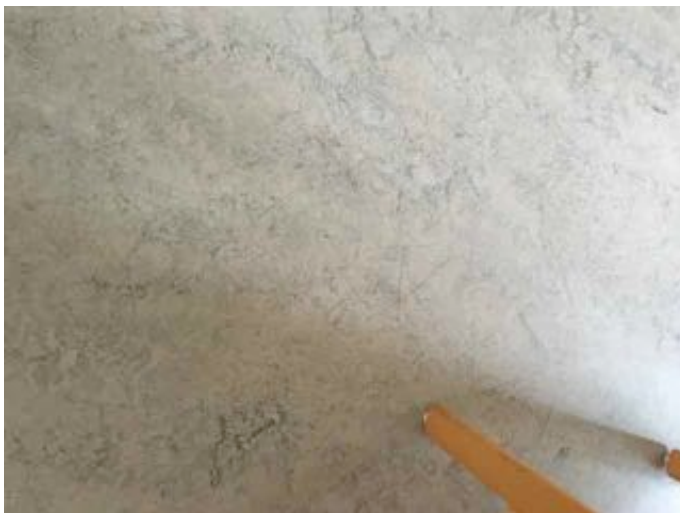
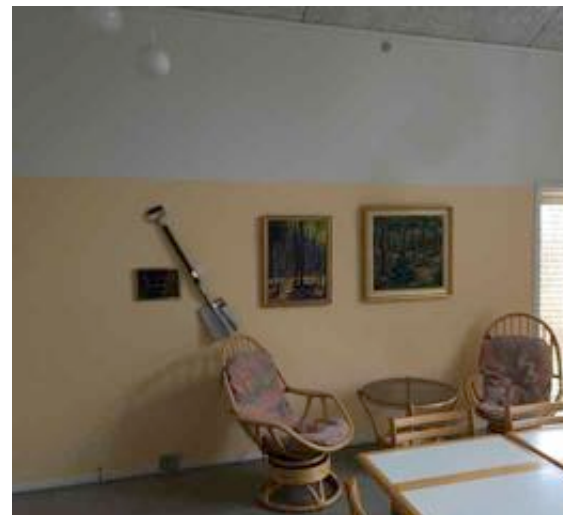
| Emne | Beskrivelse |
|---|---|
| <b>Generelt:</b> | <p>Der er opført et fælleshus i samme materialer som boligerne. Fælleshuset indvendige vedligeholdelse er fælles for alle andelshavere. Der findes et stort festlokale som ikke har været renoveret siden opførelsen. Overfladerne består af linoleum på gulvet og malet savsmuldstapet på vægge og lofter.</p> <p>De øvrige rum i bygningen er løbende blevet vedligeholdt og fremstår pæne.</p> <p>Der er afsat et beløb under øvrige i det 10 årige vedligeholdelsesbudget til udskiftning af gulvbelægningen samt maling af alle vægge og lofter i festlokalet.</p> |

Middel
