# Vedligeholdelsesplan

Andelsboligforeningen Skærbækken

Skærbækvej 23A - 23M

8600 Silkeborg

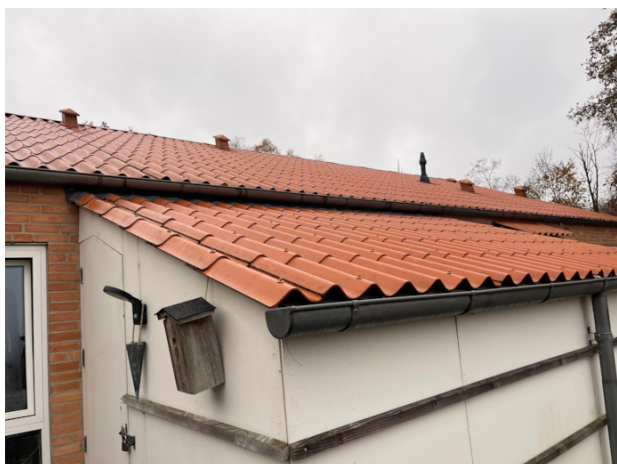
| ◇ Alle bygninger | Tagkonstruktion er udført med gitterspær.<br><br>Tagbelægning er udført med bølgeeternit.<br><br>Der er enkelte revnede bølgeeternitplader på tage.<br><br>Skruer i tagplader kontrolleres<br><br>Tagrender, nedløb og brønde | Forventet levetid: Mere end 20 år<br><br>Forventet levetid: 15-20 år<br><br>1.1.3<br><br>1.1.4<br><br>Forventet levetid: Mere end 20 år |

Tagbelægning

- ◊ Alle bygninger Udskiftning af revnede bølgeeternitplader på tage. Pladerne skiftes til samme fabrikat og farve som eksisterende.

Det anbefales at undersøge om der er mulighed for at få udskiftet pladerne af producenten, da der stadig burde være garanti på pladerne.

Der er udelukkende afsat beløb til arbejds løn, da revnede tagplader formentligt kan erstattes via garanti.

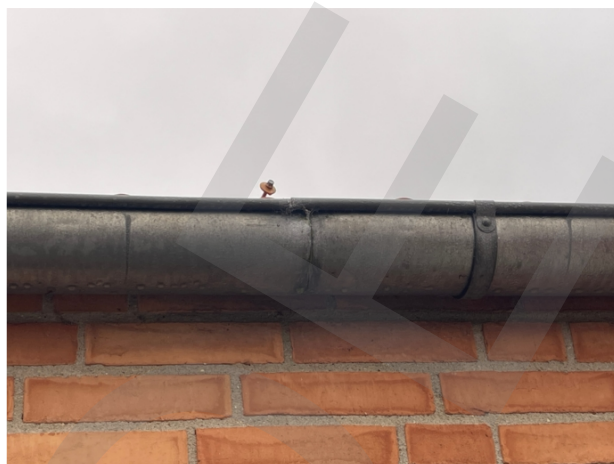
| ◇ 23F | Tagrende<br><br>Utæt tagrende mod nord | Forventet levetid: 15-20 år<br><br>1.1.1 |

Tagrende

- ◇ 23F Tagrende tættes

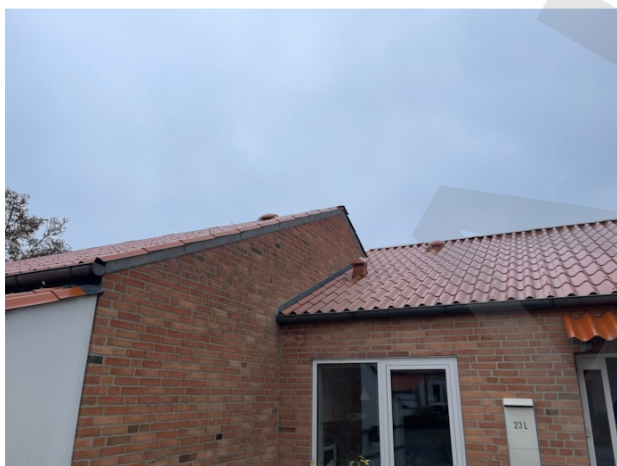
Inddækning ved tagspring

- ◊ 23K Kontrol af inddækning ved tag mod nabo

- ◊ 23L Kontrol af inddækning ved tag mod nabo

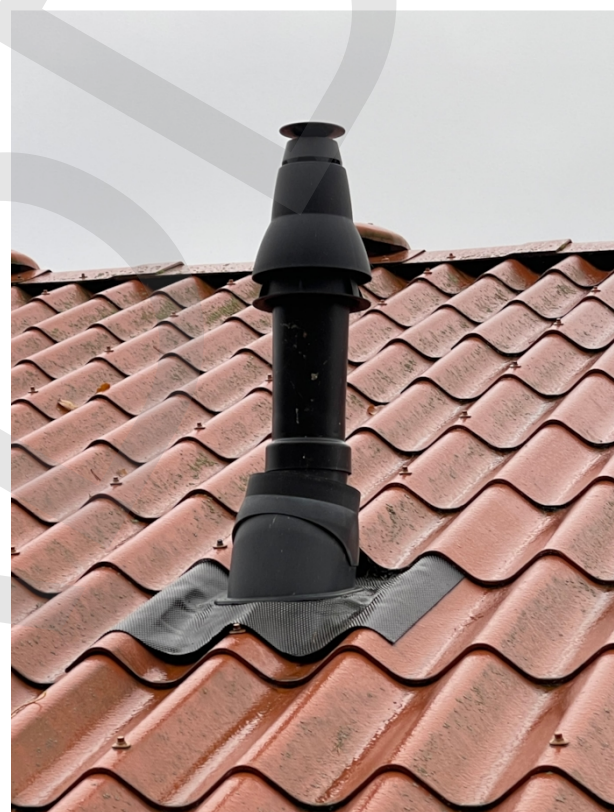
| ◇ Alle boliger | Aftræk fra gasinstallation<br><br>Aftræk fra gasinstallationer | Forventet levetid: 0 år<br><br>1.1.2 |

Gasatræk

- ◇ Alle boliger Det anbefales at gasaftræk i tage demonteres, da inddækningen omkring aftræk ikke har mange års holdbarhed.

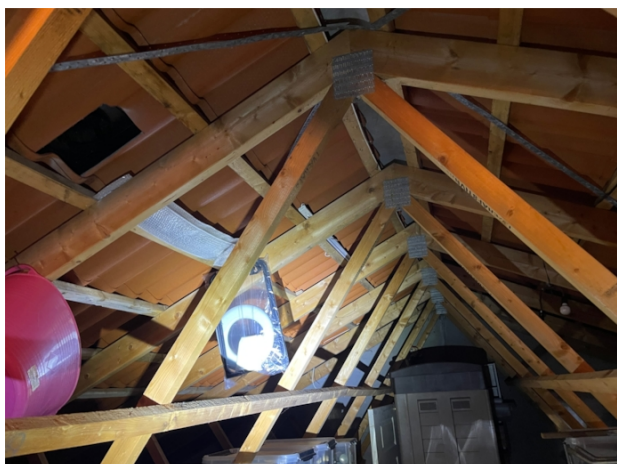
Tagrum

- ◊ Alle bygninger Løbende inspektion af spær og lægter for fugt og skimmelsvampe-angreb.

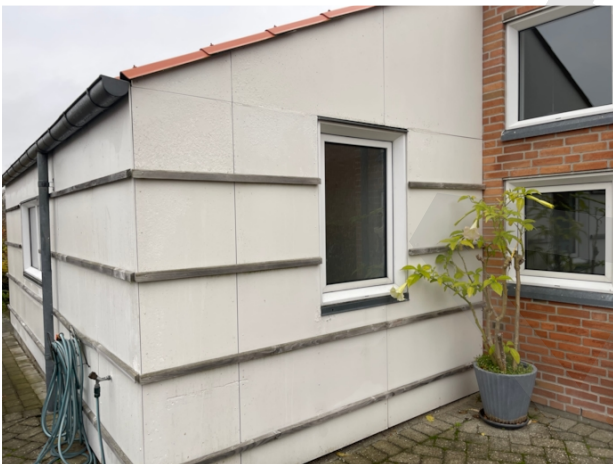
| | Facadebeklædning af eternit er malerbehandlet og med en del forvittringer. Forvittringen er af et sådant omfang, at der er væsentlig øget risiko for nedbrydning. | 3.1.1 |

| ◇ Alle bygninger | Facader er udført som let konstruktion. Udvendigt er facader beklædt med plader. Beklædningen er malerbehandlet.<br><br>Facadebeklædning er med forvittringer. Skaden er så omfattende at eksisterende beklædning ikke kan repareres. | Forventet levetid: 15-20 år<br><br>3.1.12 |

Pladebeklædning med forvittringer

- Alle bygninger Eksisterende beklædning nedtages. Underlag og isolering eftergås, og der udføres evt. ny vindspærre. Der opsættes ny facadebeklædning. Arbejdet udføres efter fabrikantens anvisninger.

Det anbefales at indhente tilbud på udskiftning af plader med forvittringer

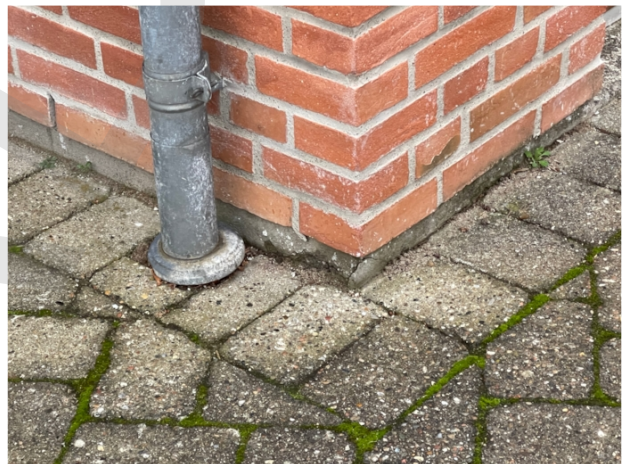
| ◇ 23C | Sokkelpuds er stedvis med mindre svindrevner, afskalninger og manglende vedhæftning. Skaderne er i væsentligt omfang og jævnt fordelt på facaderne | 3.1.2 |

Revner og afskalninger i sokkelpuds

- ◇ 23A Revner og afspalninger i sokkelpuds pighugges og løse pudsområder afbankes til fast bund. Områderne afrensens ved højtryksspuling og der oprettes med ny sokkelpuds, og skures sammen med eksisterende sokkelpuds.

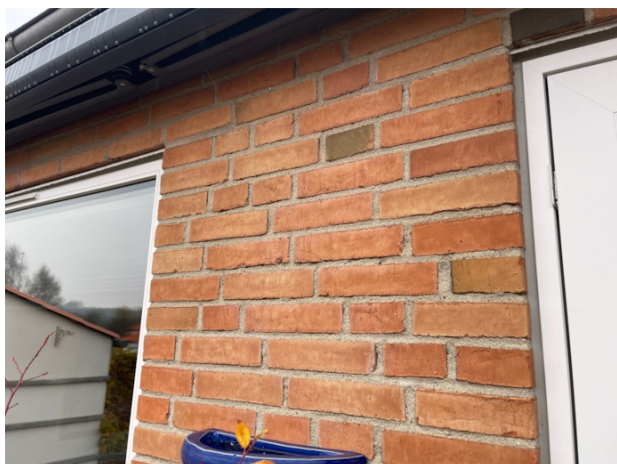
| | Der er enkelte porøse, løse eller udfaldne fuger i facader. Skaderne er mod øst og vest. Skaderne er i begrænset omfang og vurderes udført fra terrænniveau eller stige. | 3.1.3 |

Porøse fuger i murværk

- ◇ 23C Defekte fuger udskæres/fræses i nødvendige dybde. Efter rengøring og vanding udføres nye mørtelfuger i styrke og farve som oprindelige fuger. Arbejdet udføres i henhold til fabrikantens anvisninger

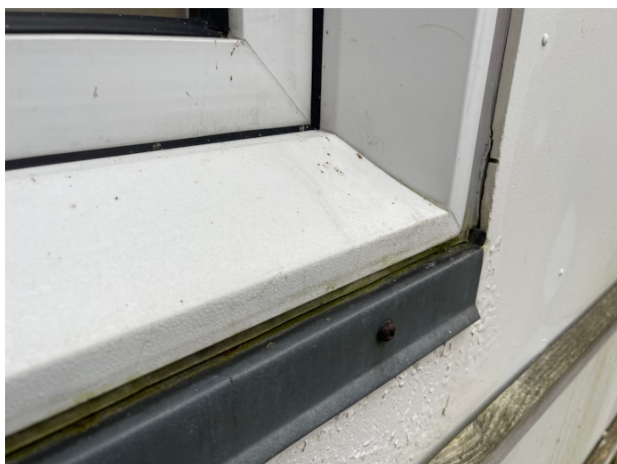
| | Elastiske fuger omkring vinduer er hårde og revnet. | 4.1.1 |

Defekte fuger ved vinduer

- ◇ 23A Eksisterende fuger omkring vinduer fjernes. Der udføres bagstopning og ilægning af ny elastisk fuge.

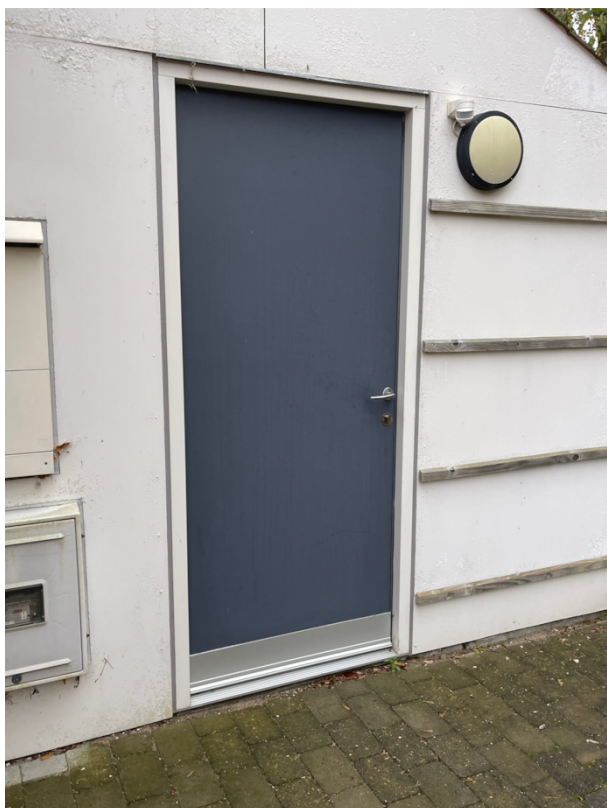
| | Udskiftning af bagdør | 5.1.1 |

Yderdør i fælleshus

- ◇ 23A Udskiftning af bagdør

- ◇ 23A Udskiftning af døre i fælleshus (udover bagdør)

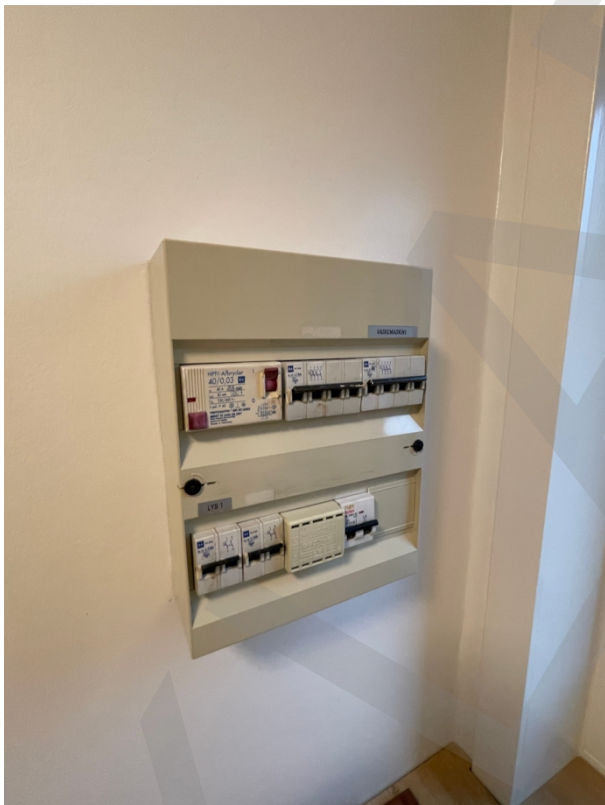
El-tavle

◊ Alle boliger Eltavler kontrolleres

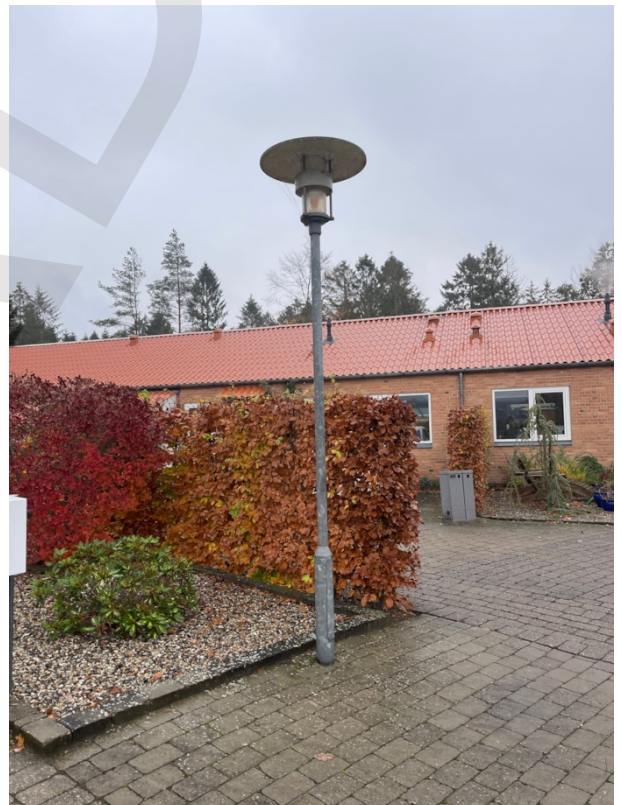
Gadebelysning

◊ Udenomsarealer Gadebelysning vedligeholdes

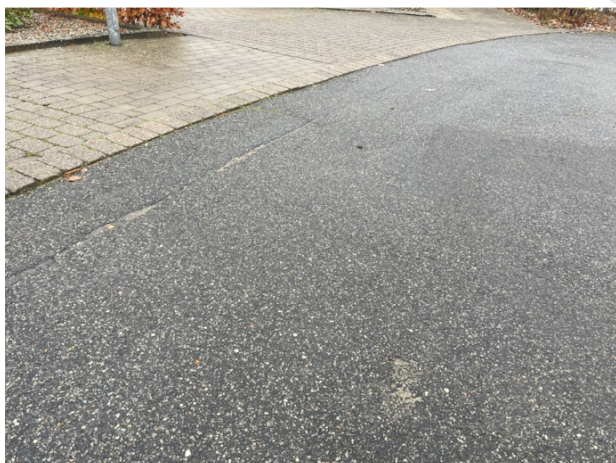
Belægning

◇ Udendomsarealer Belægninger vedligeholdes - alternativt kan beløbet bruges som opsparing til fremtidig ny belægning
